**PARCECER TÉCNICO PRELIMINAR DA CRECHE TIPO I
(CRECHE ELDORADO)**

SÃO FRANCISCO - MG

LAUDO TÉCNICO

AValiação de Patologias e Estabilidade da Edificação

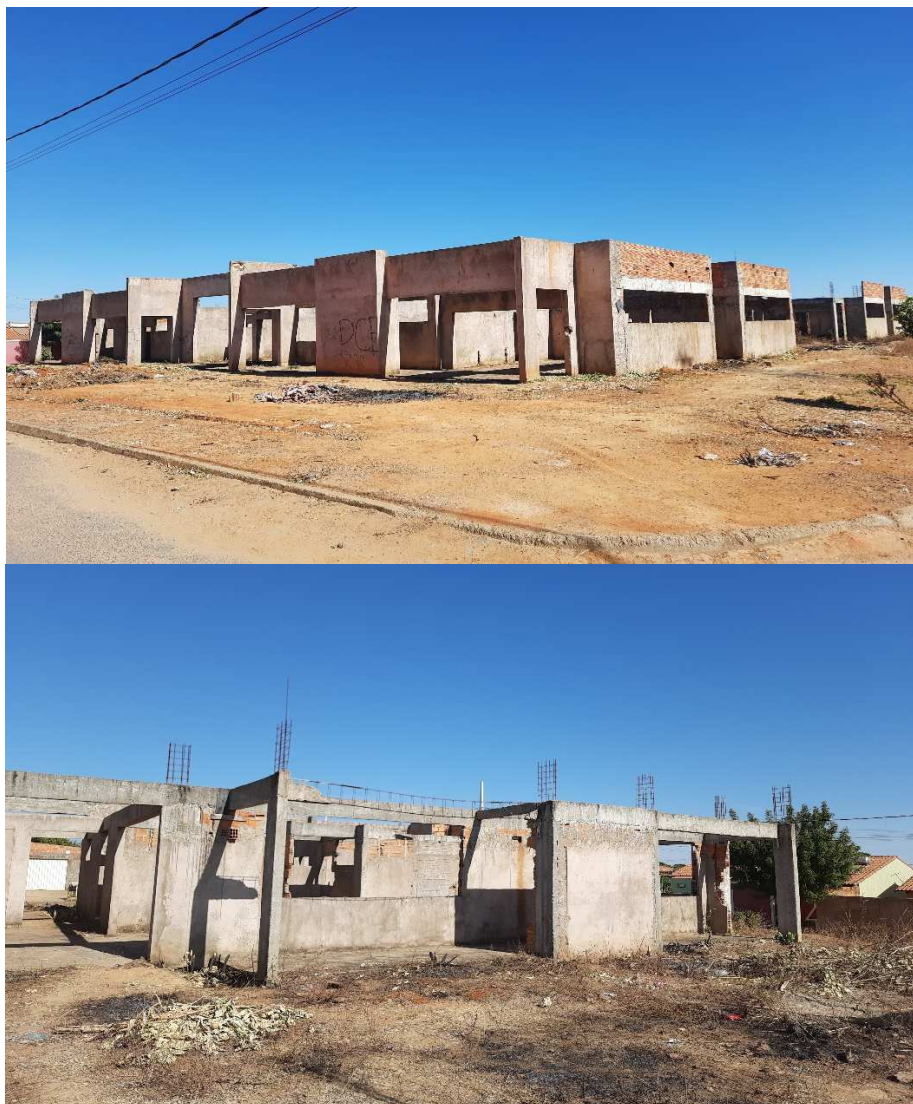
6.1 Trincas diagonais nos cantos de portas e janelas.

Causa: Falta a finalização de serviços em todos os ambientes internos e externos, sendo eles, alvenaria, chapisco, reboco, acabamento em geral, montagem de forma e concretagem para finalizar a peças estruturais (vida superiores e pilares).

Origem: Falha executiva (abandono de obra)

Como não foram concluídos os serviços como um todo, a empresa responsável pelo abandono da obra não conclui os serviços destacados acima, dessa forma causando danos pela ação do tempo, intempéries e depredação causada pelo homem, quanto a estrutura de aço e concreto armado aparente, dever ser feito tratamento para a corrosão, para apenas assim finalizar os serviços de concretagem.

Solução: De fato temos um problema de continuidade de serviços, que foram paralisados, e não foram totalmente finalizados, ressaltando as condições favoráveis, sendo assim afirmo que é de grau mínimo o risco nesse caso, sendo corrigido após tratamento e remoção de peças ou material sem condições de uso ou recuperação, após isso deve ser concluída a aplicação do reboco e acabamento, como também finalizar o serviço de ferragem, montagem de forma e por fim concretar o resto que está pendente.

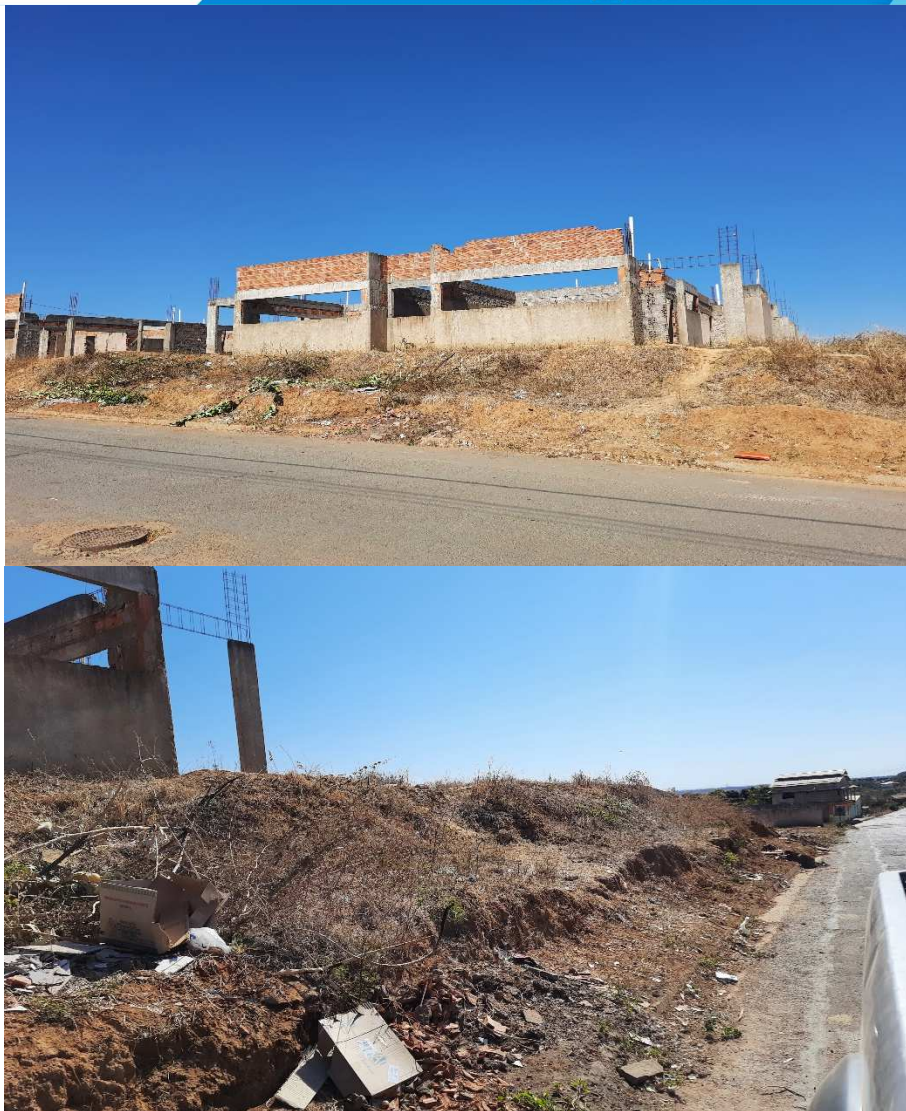
6.2 Contenção de taludes e aterro.

Causa: Falta de talude ou falta da execução de barreira de contenção (muro de arrimo)

Origem: Após movimento de terra (aterro e compactação do terreno), gerou um acúmulo de solo sem contenção, podendo causar erosão e desmoronamento, ressaltando que esse fato não é previsto em projeto, pois o mesmo não apresenta muro de arrimo ou execução de talude.

Solução: Sendo algo a ser resolvido com prioridade, deve ser elaborada o projeto de muro de arrimo ou talude com aplicação de vegetação e drenagem, para assim evitar os riscos de desmoronamento, chegando a afetar diretamente a estrutura da edificação.

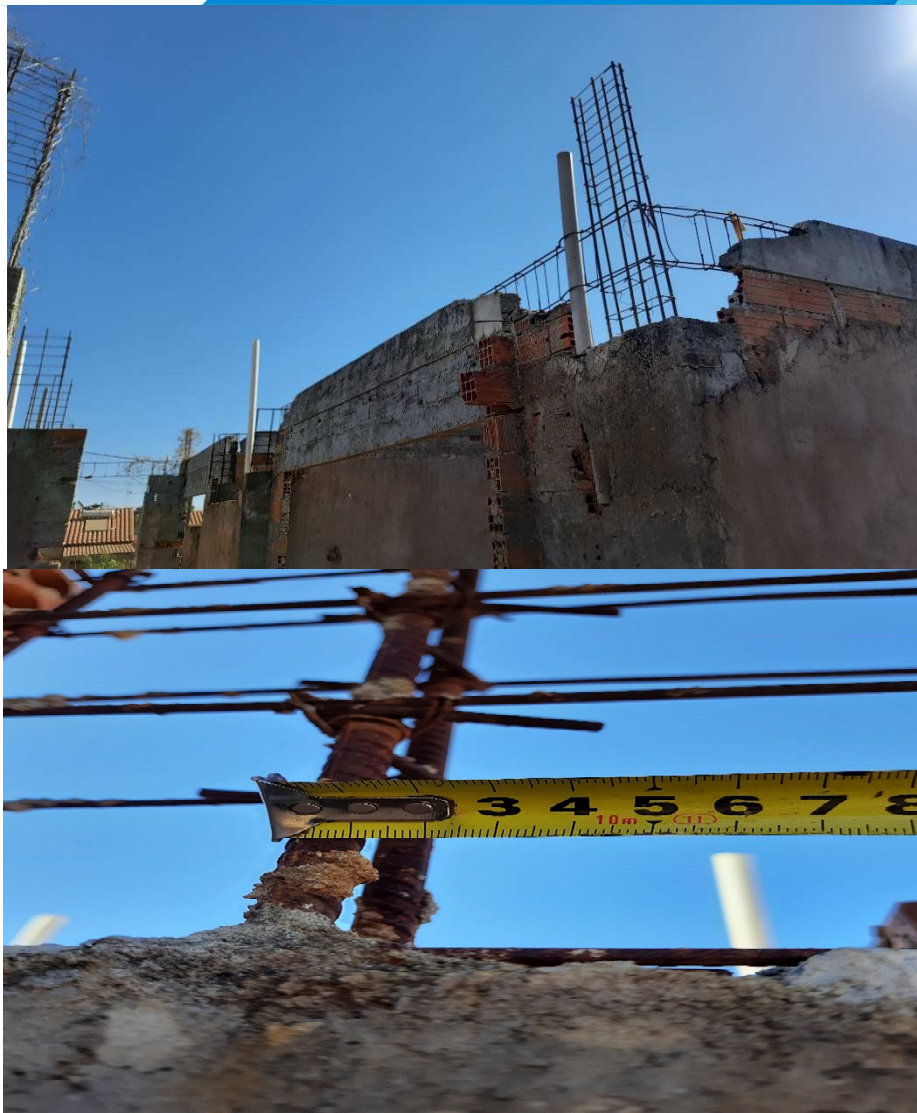
6.3 Oxidação, desgaste e depreciação da ferragem dos pilares e vigas

Causa: falha de conclusão dos serviços de concretagem, abandono de obra.

Origem: oxidação, desgaste e vandalismo da ferragem das vigas e pilares.

Com o passar do tempo ocorre a corrosão da armação da ferragem dos pilares e vigas, como a empresa responsável pela execução da obra a abandonou sem a conclusão total das peças (pilares e vigas), outro fator e o vandalismo que e o fator humano, onde foi feito da retirada indevida do mesmo, e claro que dever ser corrigida o quanto antes essa questão, pois com o tempo a liga metálica perde a sua resistência e será necessária a demolição e execução de uma nova estrutura de concreto.

Solução: Como as condições apresentadas nesse caso são de grau de risco mínimo e possível a correção e aplicação de paliativos, deve se feito o tratamento para retirada da corrosão das peças, após isso deve ser feita a concretagem dos que estão pendentes, nos caso de matérias roubados (barras de aço), deve ser feita a ligação segundo as normas, para que seja possível a conclusão da concretagem das vigas e pilares.

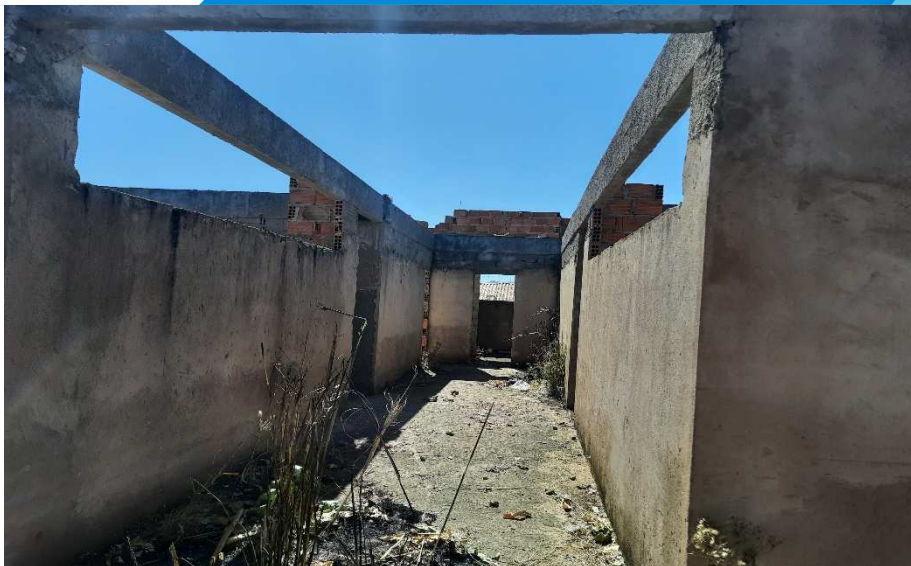
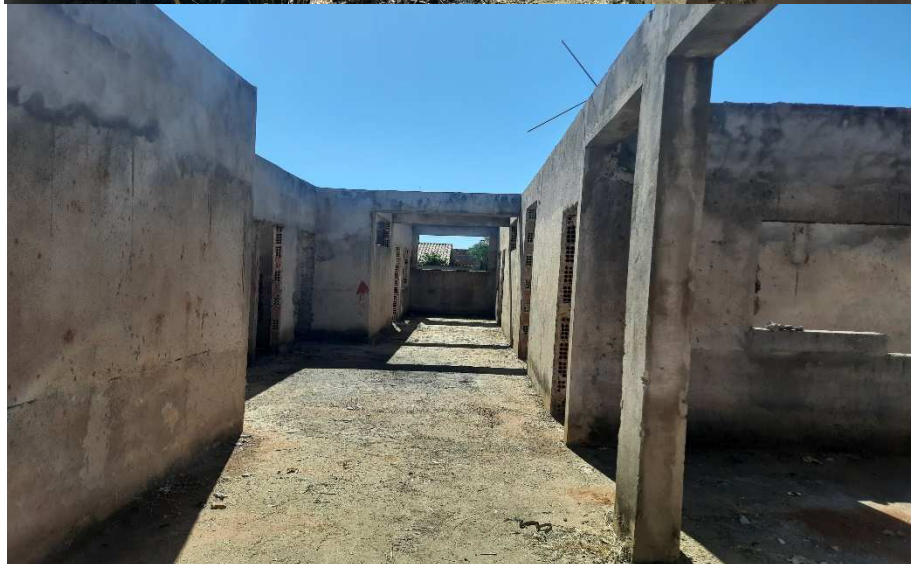
6.4 Grau de umidade do reboco.

Causa: Serviço de acabamento e cobertura não concluídos.

Origem: Falha executiva e abandono de obra.

O reboco por ser um material constituído de areia e cimento apresenta porosidade natural, portanto é indispensável a aplicação de aditivo impermeabilizante ao traço da massa quando esta for aplicada em local exposto ou sujeito a umidade, infiltração na parte inferior de paredes são umas das patologias mais comuns e em geral acontecem por falha executiva, contudo também sofre o excesso de água infiltrando por capilaridade na parede faz com que o material expanda, por vezes abrindo fissuras e trincas e até mesmo deslocando em camadas o reboco e a alvenaria.

Como as condições são menos favoráveis nos casos que não possuem uma cobertura, e possível visualizar as colorações mais escuras, isso comprova uma umidade muito alta, pelo fato da porosidade do reboco, de fato sendo encontrada em toda a edificação, principalmente nas áreas internas.

Solução: Tratamento e a remoção nos casos de queda na parede de alveiraria e nos demais casos apenas o tratamento de recuperação, pois após a execução do acabamento, pintura e cobertura, não será atingido pelas intempéries (chuvas).
