**PARCECER TÉCNICO PRELIMINAR - ESTRUTURA DE CONCRETO  
ARMADO DA CRECHE TIPO I**

**Parecer técnico preliminar sobre a  
estrutura de concreto armado da creche  
tipo I.**

**Edificação:** CONSTRUÇÃO DE CRECHE TIPO 1 - FNDE (ELDORADO) – SÃO FRANCISCO/MG

**Endereço:** Rua Olinto Carvalho - Bairro Eldorado – São Francisco/MG.

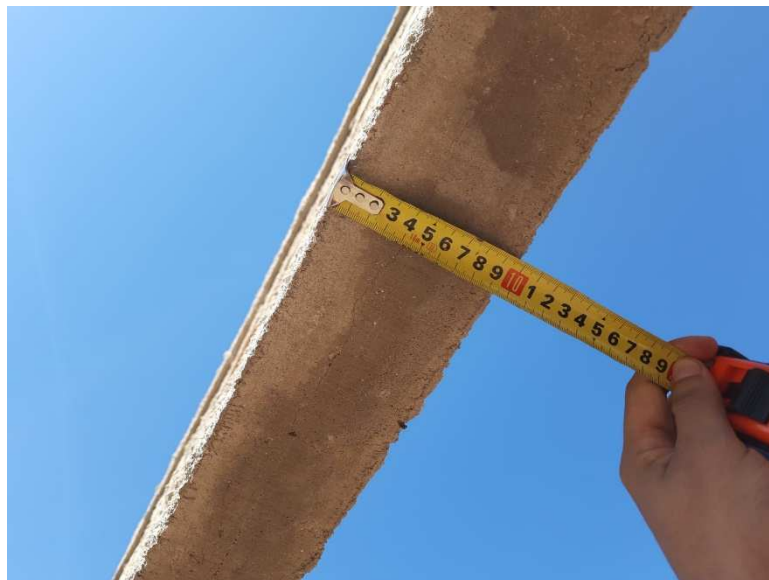
Figura 1: Espessura da viga

Para as características da obra supracitada, tem-se que, para vigas e pilares o cobrimento da armadura tem que ser de 3,0 centímetros (cm), já a laje é 2,5 cm. Entretanto, durante os processos construtivos, os elementos estruturais, isto é, pilares e vigas, foram executados com espessura igual a do elemento de vedação, que é de 9,0 cm. Implicando, portanto, ao não cumprimento dos preceitos evidenciados pela

ABNT NBR 6118:2014, Artigo 13.2.3, que preconiza a largura recomendada de pilares como sendo de 19,0 cm, e em casos específicos com o mínimo de 14,0 cm. Além disso, é fundamental relatar a cerca das dimensões das vigas, elementos responsáveis por absorver as cargas permanentes oriundas da alvenaria e sobrecargas. No que tange estas medidas a ABNT NBR 6118:2014 no Artigo 13.2.2, especifica que a largura mínima de vigas não deve ser menor que 12,0 cm. De maneira análoga aos pilares, a largura da viga não respeita esta exigência (Figura 1).

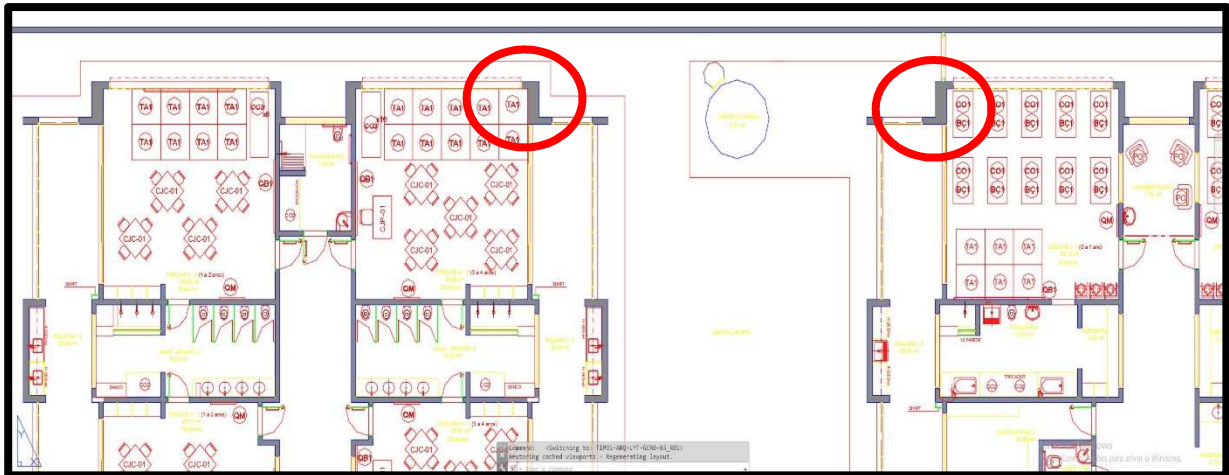
Em relação ao projeto, vale destacar que, o mesmo está divergente em relação a boa prática da engenharia, através das plantas de fôrma estruturais pode-se observar que o “calculista” pouco se preocupou com os preceitos destacados pela

ABNT NBR 6118:2014, desconsiderando a largura mínima do pilar e projetando com 13,0 cm.

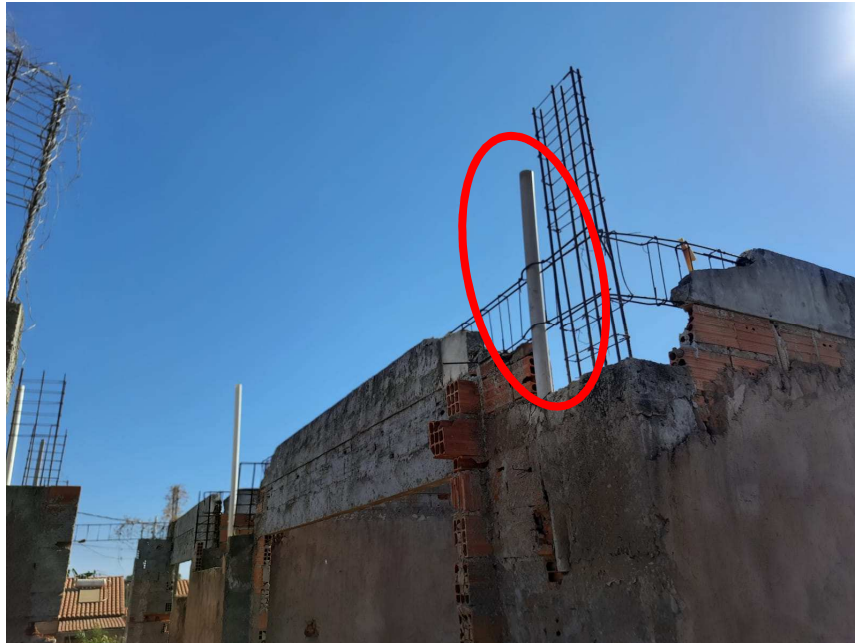
Figura 3: Círculo indicando a introdução do tubo no elemento de concreto

Embora haja evidências a cerca de como proceder com os tubos de quedas pluviais, durante a etapa construtiva, optou-se em introduzir os mesmos dentro dos elementos estruturais (Figura 3).

Vale destacar que, realização de abertura em elementos estruturais é permitido, porém, deve-se previsto em projeto estrutural de concreto, o que para esta edificação não foi. A ABNT NBR 6118:2014 no Artigo 13.2.5.1 especifica de maneira clara a cerca desse assunto, conforme segue:

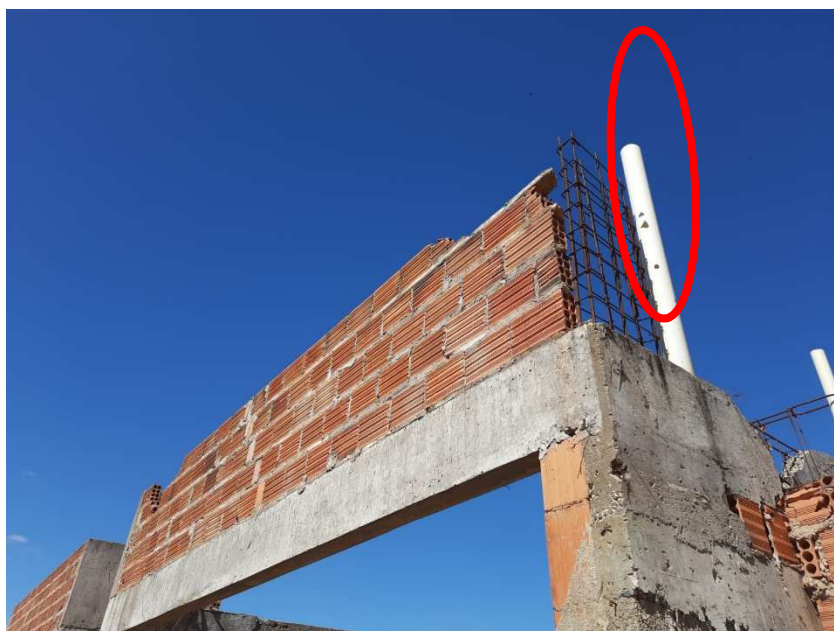
Figura 4: Círculo indicando vergalhão deformado

Como a dimensão de algumas vigas terminaram com 9,0 cm, para a realização do embutimento dos tubos, o executor realizou deformações nas ferragens (Figura 4).

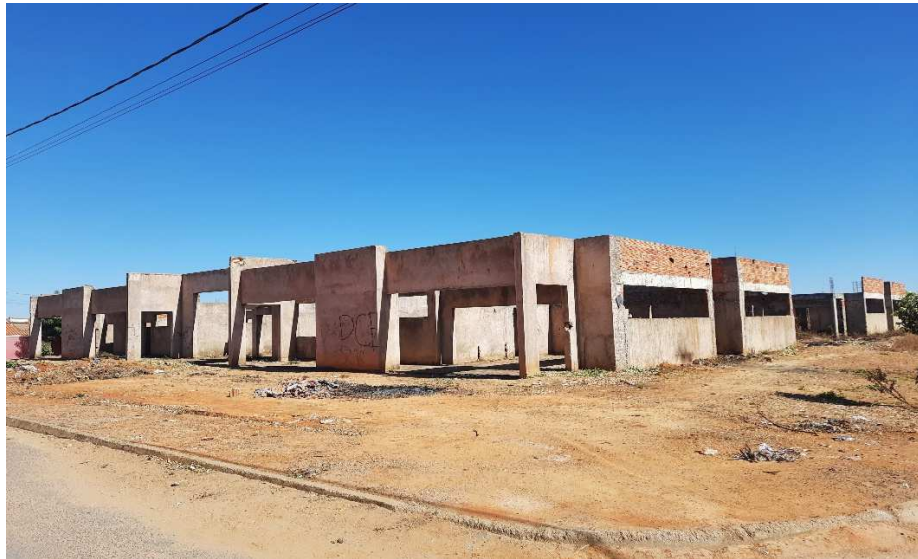
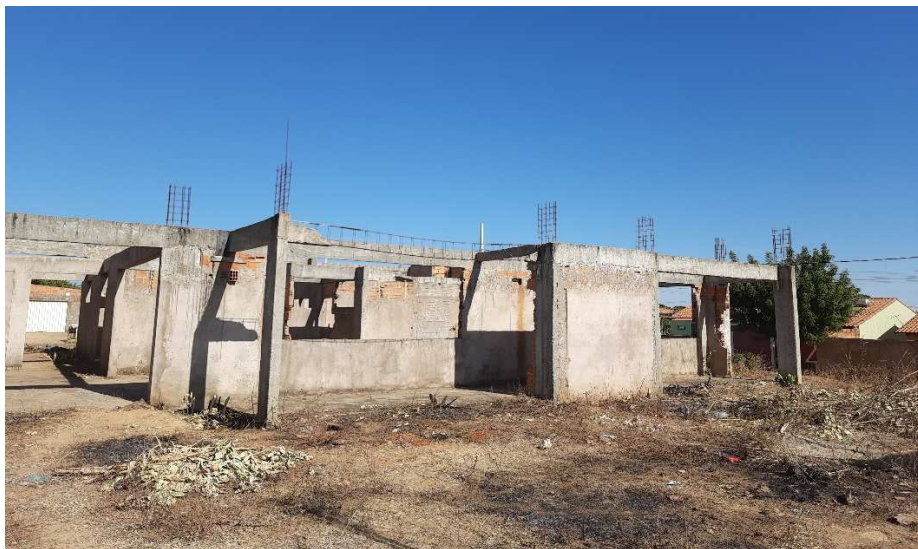
### 5.1 Trincas diagonais nos cantos de portas e janelas.

**Causa:** Falta a finalização de serviços em todos os ambientes internos e externos, sendo eles, alvenaria, chapisco, reboco, acabamento em geral, montagem de forma e concretagem para finalizar a peças estruturais (vida superiores e pilares).

**Origem:** Falha executiva (abandono de obra)

Como não foram concluídos os serviços como um todo, a empresa responsável pelo abandono da obra não conclui os serviços destacados acima, dessa forma causando danos pela ação do tempo, intempéries e depredação causada pelo homem, quanto a estrutura de aço e concreto armado aparente, dever ser feito tratamento para a corrosão, para apenas assim finalizar os serviços de concretagem.

**Solução:** De fato temos um problema de continuidade de serviços, que foram paralisados, e não foram totalmente finalizados, ressalto as condições favoráveis, sendo assim afirmo que e de grau mínimo o risco nesse caso, sendo corrigido após tratamento e remoção de peças ou material sem condições de uso ou recuperação, após isso deve ser concluída a aplicação do reboco e acabamento, como também finalizar o serviço de ferragem, montagem de forma e por fim concretar o resto que esta pendente.

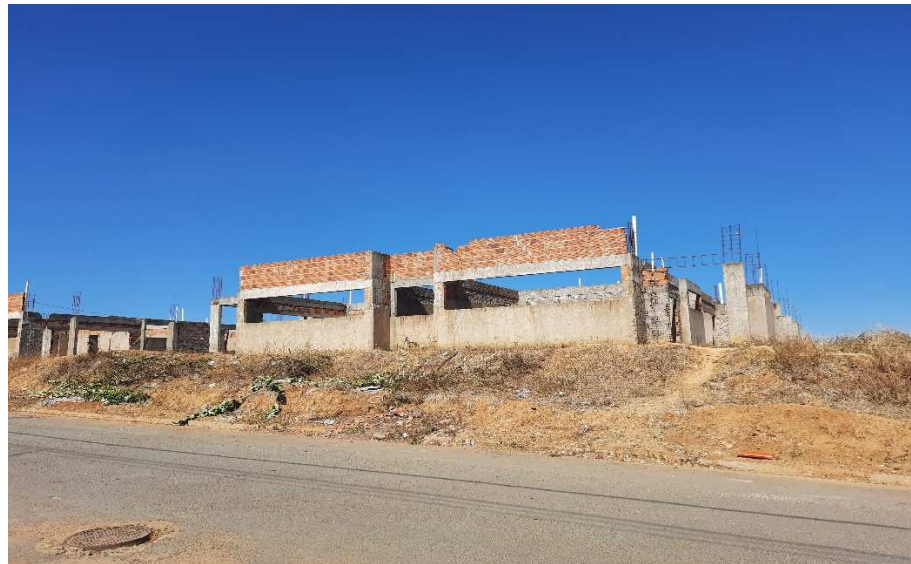
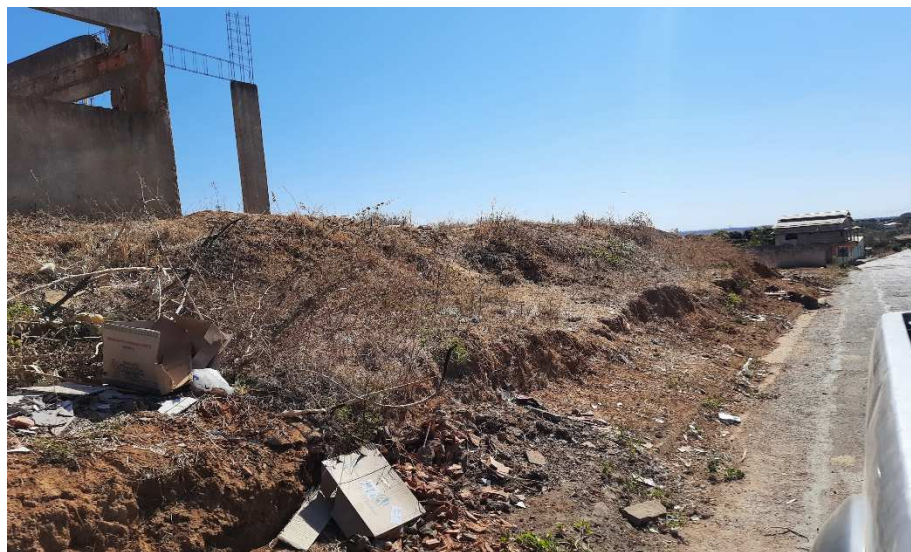
## 5.2 CONTENÇÃO DE TALUDES E ATERRO.

**Causa:** Falta de talude ou falta da execução de barreira de contenção (muro de arrimo)

**Origem:** Após movimento de terra (aterro e compactação do terreno), gerou um acúmulo de solo sem contenção, podendo causar erosão e desmoronamento, ressaltando que esse fato não é previsto em projeto, pois o mesmo não apresenta muro de arrimo ou execução de taludo.

**Solução:** Sendo algo a ser resolvido com prioridade, deve ser elaborada o projeto de muro de arrimo ou talude com aplicação de vegetação e drenagem, para assim evitar os riscos de desmoronamento, chegando a afetar diretamente a estrutura da edificação.

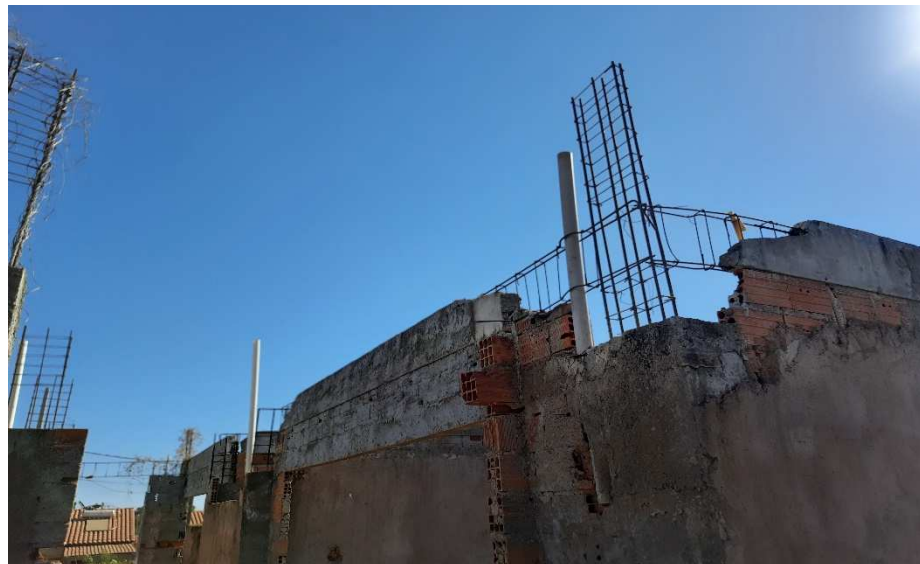
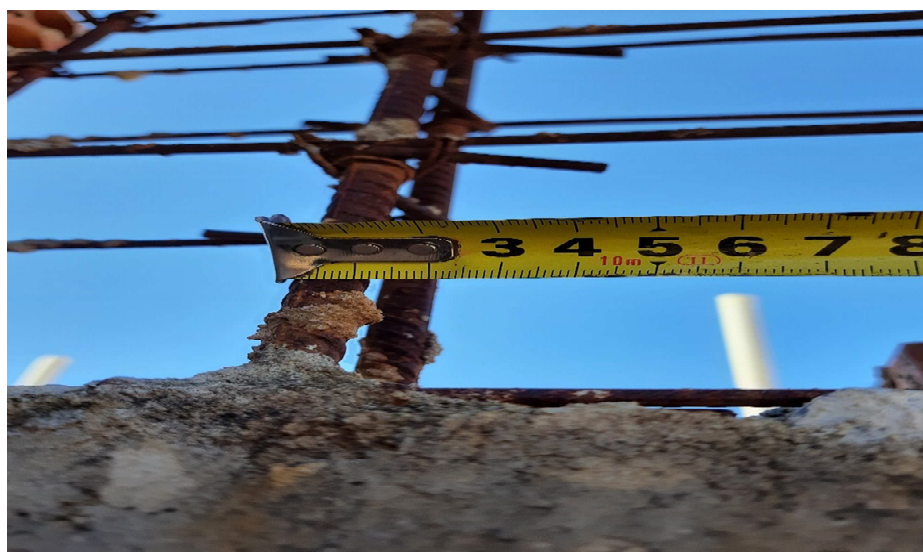
### 5.3 Oxidação, desgaste e depreciação da ferragem dos pilares e vigas

**Causa:** falha de conclusão dos serviços de concretagem, abandono de obra.

**Origem:** oxidação, desgaste e vandalismo da ferragem das vigas e pilares.

Com o passar do tempo ocorre a corrosão da armação da ferragem dos pilares e vigas, como a empresa responsável pela execução da obra a abandonou sem a conclusão total das peças (pilares e vigas), outro fator é o vandalismo que é o fator humano, onde foi feita a retirada indevida do mesmo, e claro que deve ser corrigida o quanto antes essa questão, pois com o tempo a liga metálica perde a sua resistência e será necessária a demolição e execução de uma nova estrutura de concreto.

**Solução:** Como as condições apresentadas nesse caso são de grau de risco mínimo e possível a correção e aplicação de paliativos, deve-se fazer o tratamento para retirada da corrosão das peças, após isso deve ser feita a concretagem dos que estão pendentes, no caso de materiais roubados (barras de aço), deve ser feita a ligação segundo as normas, para que seja possível a conclusão da concretagem das vigas e pilares.

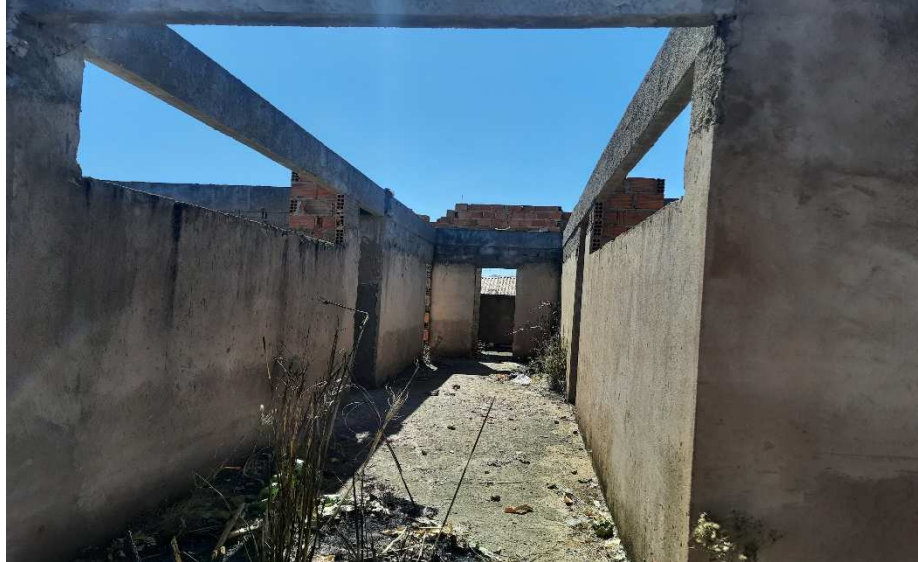
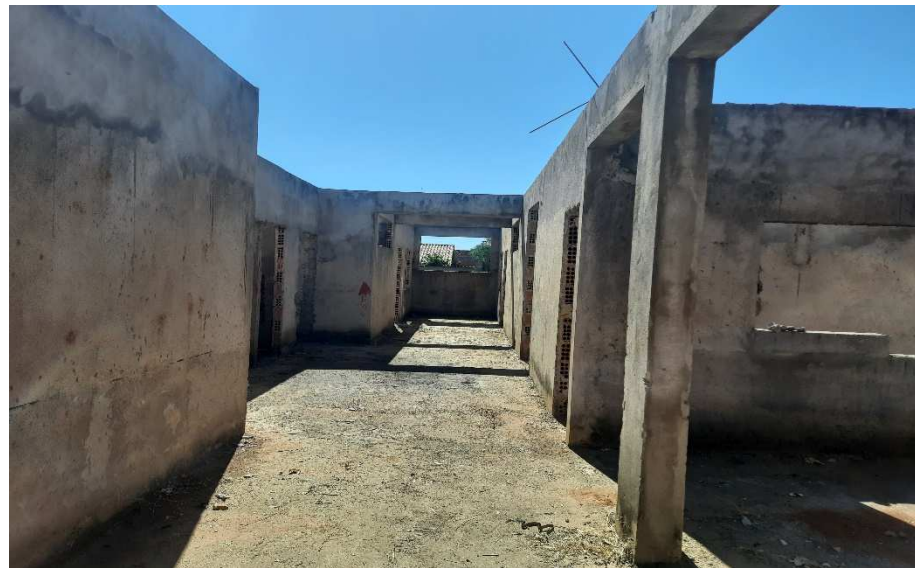
#### 5.4 Grau de umidade do reboco.

**Causa:** Serviço de acabamento e cobertura não concluídos.

**Origem:** Falha executiva e abandono de obra.

O reboco por ser um material constituído de areia e cimento apresenta porosidade natural, portanto é indispensável a aplicação de aditivo impermeabilizante ao traço da massa quando esta for aplicada em local exposto ou sujeito a umidade, infiltração na parte inferior de paredes são umas das patologias mais comuns e em geral acontecem por falha executiva, contudo também sofre o excesso de água infiltrando por capilaridade na parede faz com que o material expanda, por vezes

abrindo fissuras e trincas e até mesmo deslocando em camadas o reboco e a alvenaria.

Como as condições são menos favoráveis nos casos que não possuem uma cobertura, e possível visualizar as colorações mais escuras, isso comprova uma umidade muito alta, pelo fato da porosidade do reboco, de fato sendo encontrada em toda a edificação, principalmente nas áreas internas.

Solução: Tratamento e a remoção nos casos de queda na parede de alveiraria e nos demais casos apenas o tratamento de recuperação, pois após a execução do acabamento, pintura e cobertura, não será atingido pelas intempereis (chuvas).
