**PARCECER TÉCNICO PRELIMINAR DA CRECHE TIPO I
(VILA DO MORRO)**

SÃO FRANCISCO - MG

LAUDO TÉCNICO

AValiação de Patologias e Estabilidade da Edificação

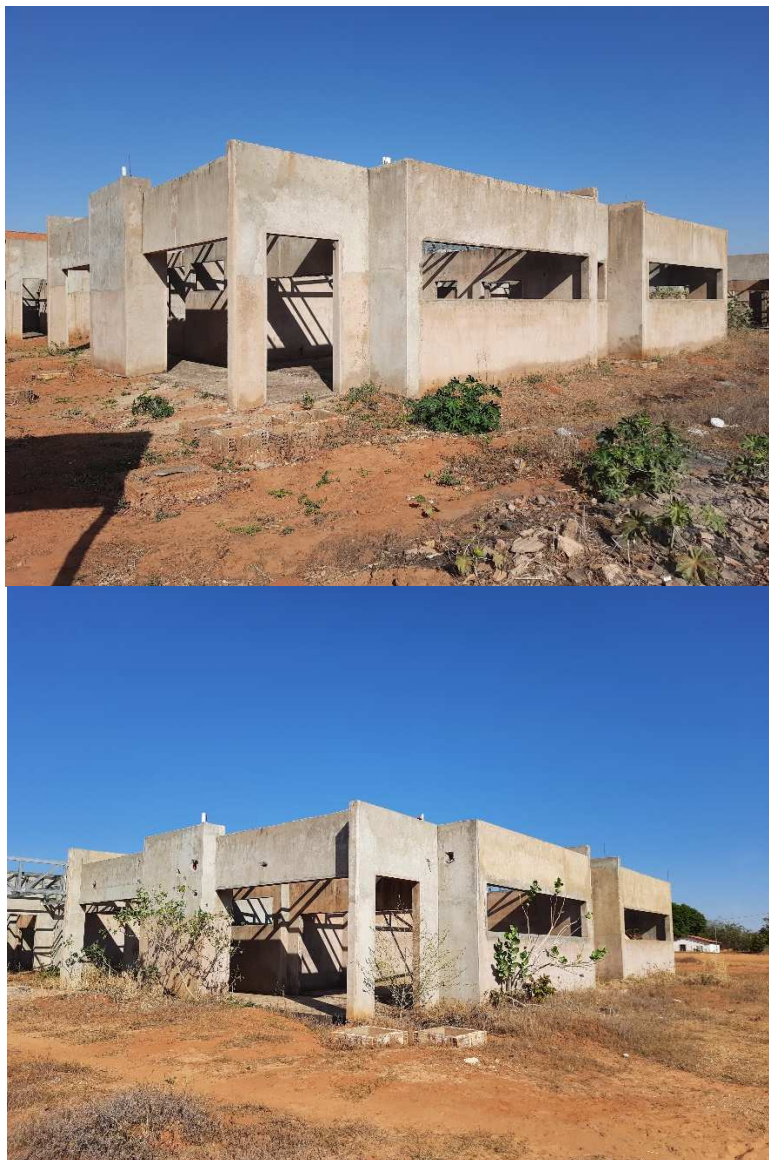
6.1 Chapisco, Reboco e Emboço

Causa: Falta a finalização de serviços em todos os ambientes internos e externos, sendo eles, alvenaria, chapisco, reboco, acabamento em geral, montagem de forma e concretagem para finalizar a peças estruturais (vida superiores e pilares).

Origem: Falha executiva (abandono de obra)

Como não foram concluídos os serviços como um todo, a empresa responsável pelo abandono da obra não conclui os serviços destacados acima, dessa forma causando danos pela ação do tempo, intempéries e depredação causada pelo homem, quanto a estrutura de aço e concreto armado aparente, dever ser feito tratamento para a corrosão, para apenas assim finalizar os serviços de concretagem.

Solução: De fato temos um problema de continuidade de serviços, que foram paralisados, e não foram totalmente finalizados, ressaltando as condições favoráveis, sendo assim afirmo que e de grau mínimo o risco nesse caso, sendo corrigido após tratamento e remoção de peças ou material sem condições de uso ou recuperação, após isso deve ser concluída a aplicação do reboco e acabamento, como também finalizar o serviço de ferragem, montagem de forma e por fim concretar o resto que está pendente.

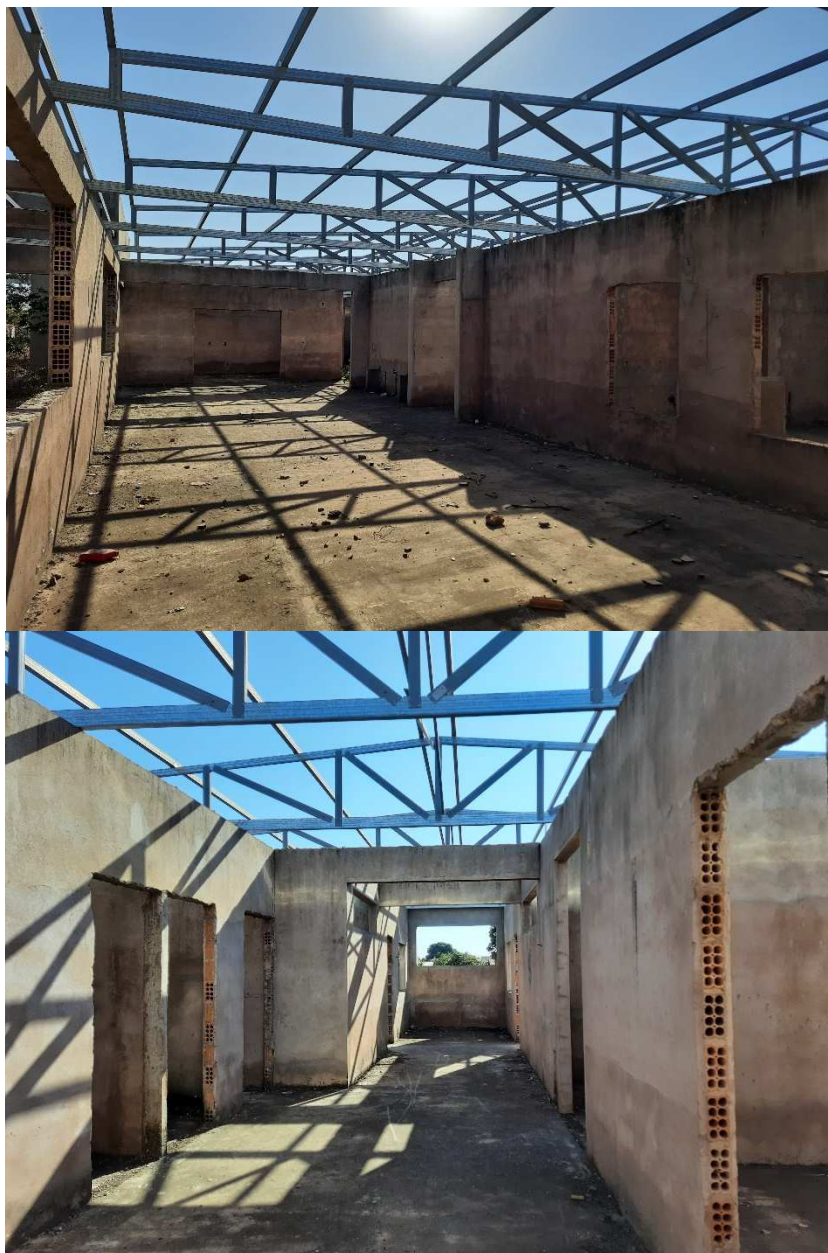
6.2 Desgaste do Piso.

Causa: Falta a finalização de serviços de cobertura das áreas internas, causando danos e desgastes aos pisos executados sem a aplicação de cerâmica.

Origem: Falha executiva (abandono de obra).

Como não foram concluídos os serviços como um todo, a empresa responsável pelo abandono da obra não conclui os serviços destacados acima, dessa forma causando danos pela ação do tempo, intempéries e depredação causada pelo homem.

Solução: De fato temos um problema de continuidade de serviços, que foram paralisados, e não foram totalmente finalizados, ressaltando as condições favoráveis, sendo assim afirmo que é de grau mínimo o risco nesse caso, sendo a solução e recuperação dos trechos necessários, para assim sanar as patologias.

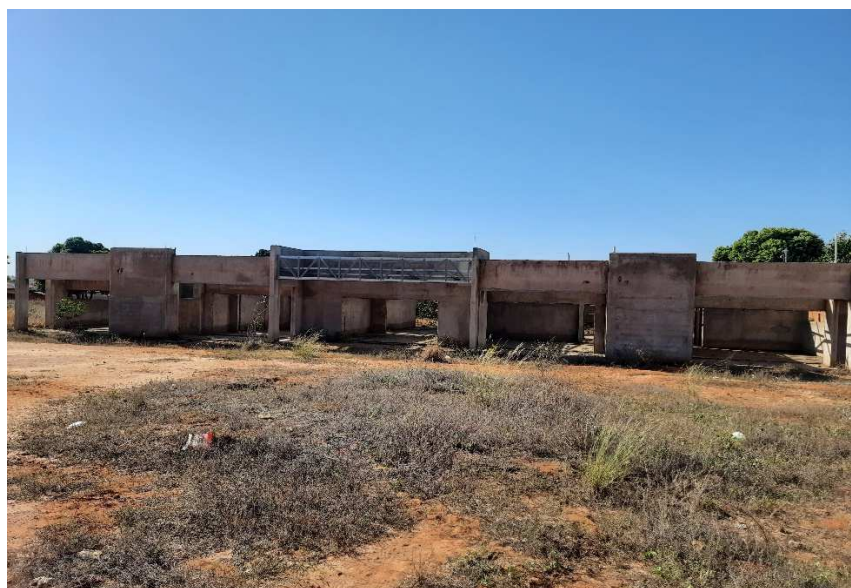
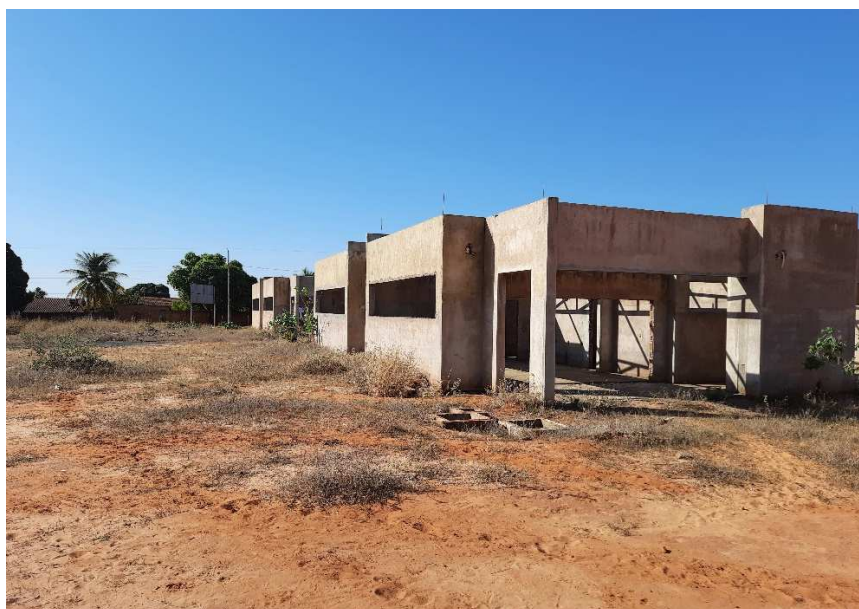
6.3 Oxidação, desgaste e depreciação da ferragem dos pilares e vigas

Causa: falha de conclusão dos serviços de concretagem, abandono de obra.

Origem: oxidação, desgaste e vandalismo da ferragem das vigas e pilares.

Com o passar do tempo ocorre a corrosão da armação da ferragem dos pilares e vigas, como a empresa responsável pela execução da obra a abandonou sem a conclusão total das peças (pilares e vigas), outro fator é o vandalismo que é o fator humano, onde foi feito a retirada indevida do mesmo, e claro que deve ser corrigida o quanto antes essa questão, pois com o tempo a liga metálica perde a sua resistência e será necessária a demolição e execução de uma nova estrutura de concreto.

Solução: Como as condições apresentadas nesse caso são de grau de risco mínimo e possível a correção e aplicação de paliativos, deve ser feito o tratamento para retirada da corrosão das peças, após isso deve ser feita a concretagem dos que estão pendentes, no caso de matérias roubados (barras de aço), deve ser feita a ligação segundo as normas, para que seja possível a conclusão da concretagem das vigas e pilares.

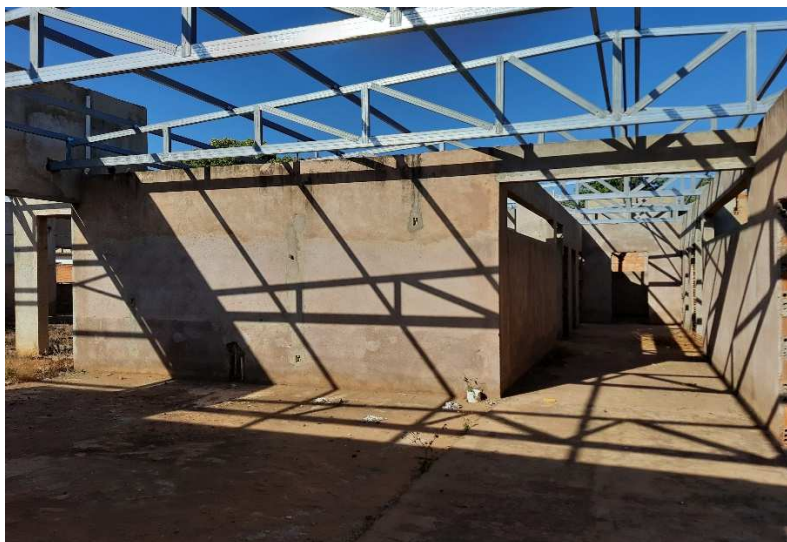
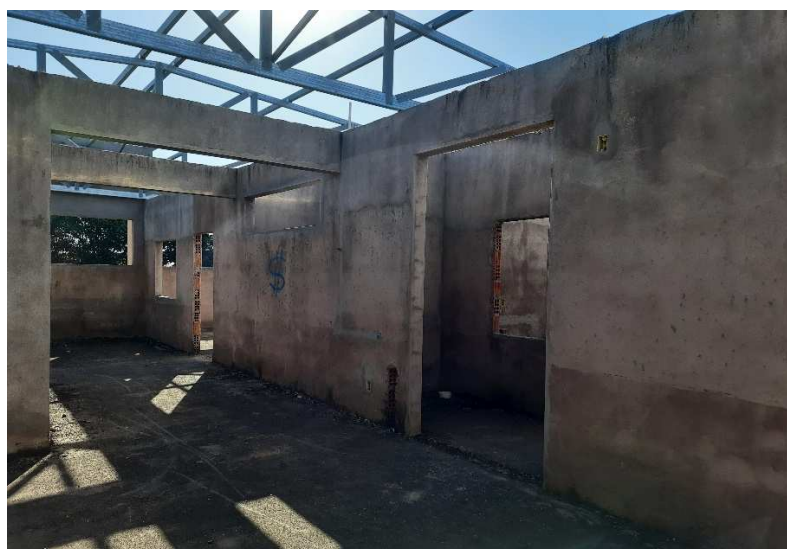
6.4 Grau de umidade do reboco.

Causa: Serviço de acabamento e cobertura não concluídos.

Origem: Falha executiva e abandono de obra.

O reboco por ser um material constituído de areia e cimento apresenta porosidade natural, portanto é indispensável a aplicação de aditivo impermeabilizante ao traço da massa quando esta for aplicada em local exposto ou sujeito a umidade, infiltração na parte inferior de paredes são umas das patologias mais comuns e em geral acontecem por falha executiva, contudo também sofre o excesso de água infiltrando por capilaridade na parede faz com que o material expanda, por vezes abrindo fissuras e trincas e até mesmo deslocando em camadas o reboco e a alvenaria.

Como as condições são menos favoráveis nos casos que não possuem uma cobertura, e possível visualizar as colorações mais escuras, isso comprova uma umidade muito alta, pelo fato da porosidade do reboco, de fato sendo encontrada em toda a edificação, principalmente nas áreas internas.

Solução: Tratamento e a remoção nos casos de queda na parede de alveiraria e nos demais casos apenas o tratamento de recuperação, pois após a execução do acabamento, pintura e cobertura, não será atingido pelas intempereis (chuvas).
